# 線型加速器の10年

グループを代表して  
花木 博文

# 現在のリニアック

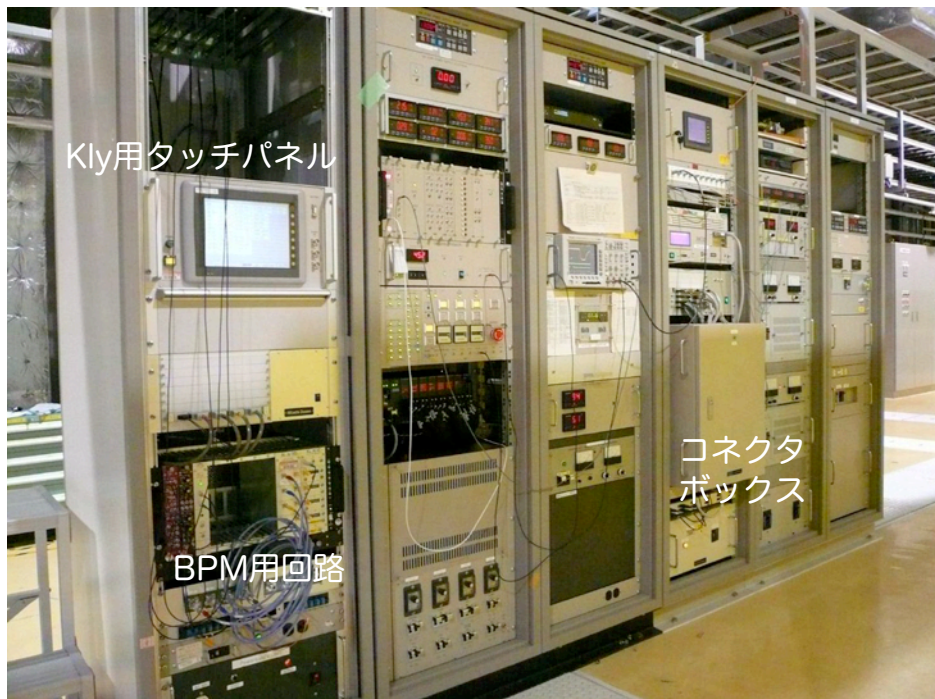
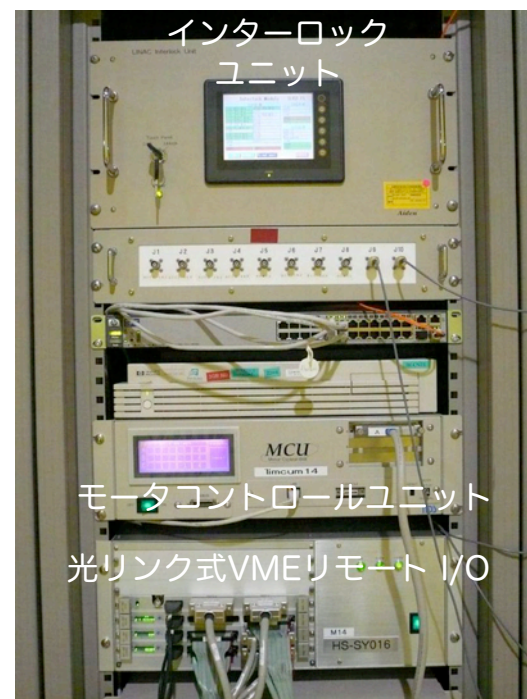
# クライストロン変調器

- ローカル制御系およびVME系更新 ⇒ 制御性・信頼性向上
- 電圧制御に関わる回路・プログラム改良 ⇒ 電圧安定度 $\sim 0.03\%$ rms
- 高圧系改良 ⇒ ノイズ低減、信頼性・保守性向上

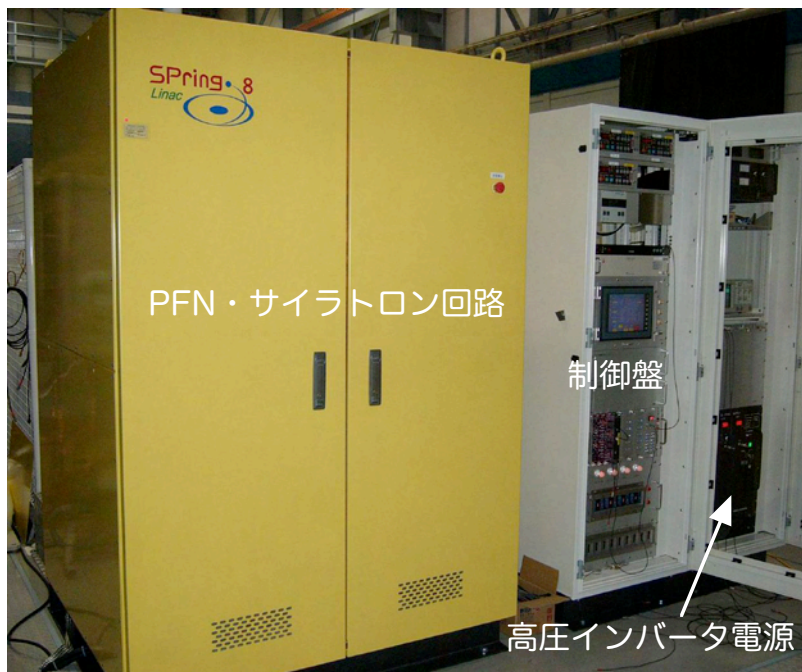
# 電子銃用高圧電源

- パルストランス昇圧比 1:30  $\Rightarrow$  低い一次電圧（信頼性向上）
- 高圧インバータ電源採用（パルス電圧安定度 $\sim 0.05\%$ rms）
- 大きめの高圧デッキ  $\Rightarrow$  拡張性、保守性向上

マシン実験棟で試験中の高圧電源。現在はずでにリニアック棟に設置済み。

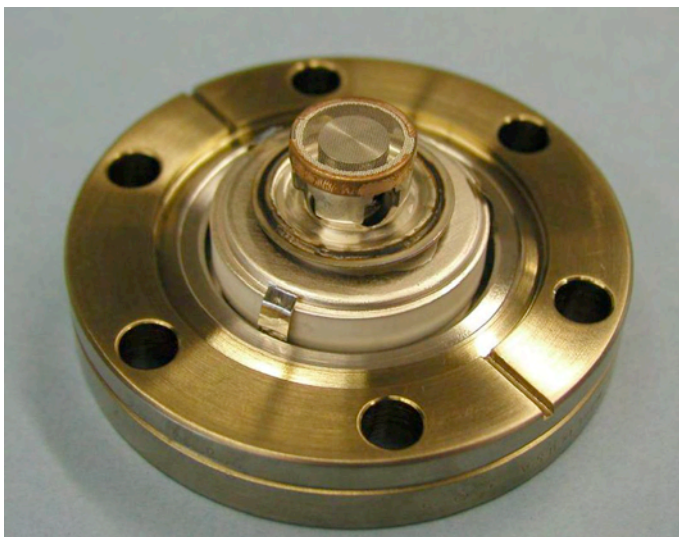
カソードアッセンブリ Y845

含浸型カソードではありふれた現象。現在はデフレクタがあるので、余り気にしていない。

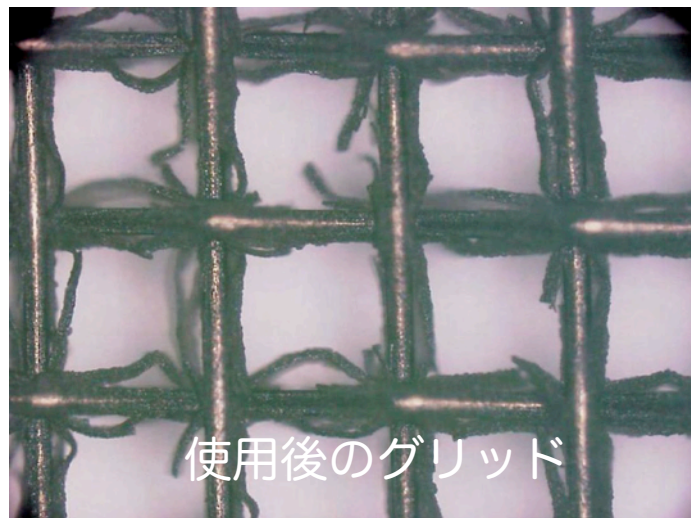
## 8位 カソードのグリッドエミッション増加

使用後のグリッド

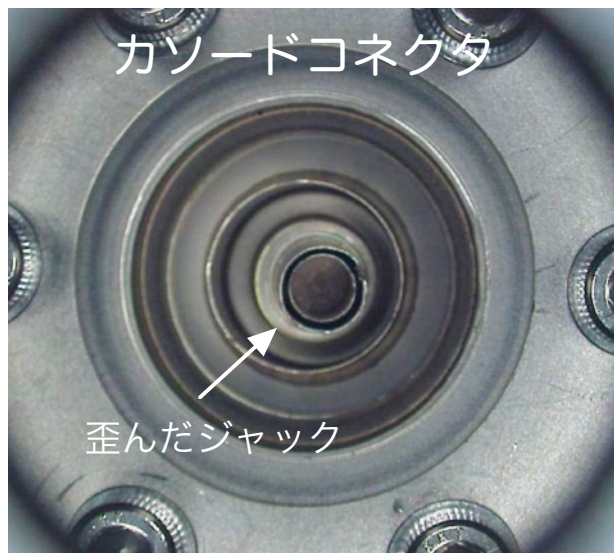
# 7位 カソードコネクタ破損

旧型フィーダの扱いにくさ (重い、手探りで挿入) が原因であった。新型を製作して問題解消。

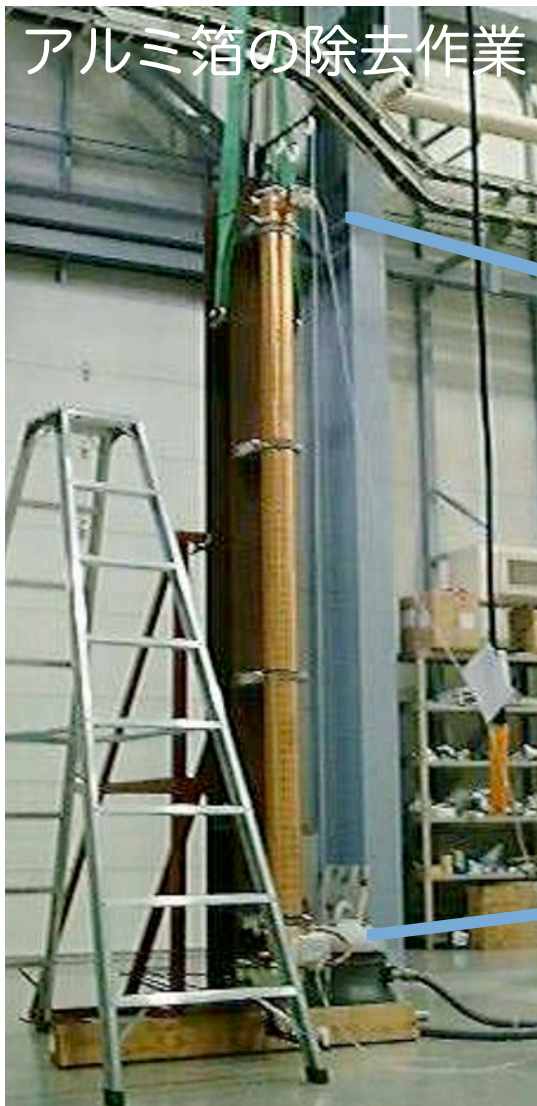
アルミ箔の除去作業

結局アルミ箔は見つからず、この加速管はRF電子銃用として使用

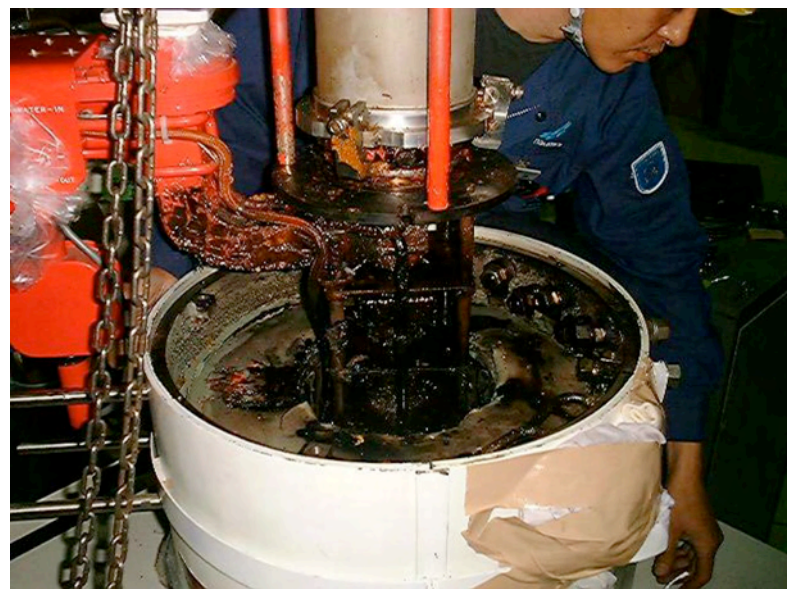
# 1 位 ブースタKly集束電磁石の焼損

冷却水を流さぬまま集束電磁石に通電してしまった。流量リレーが正常に働かなかったために通電を禁止できず、電磁石は焼損。  
この事故を教訓に、**加速器全体のインターロック検査を毎年実施。**
